Service d'Incendie et de  
Sauvetage de la Commune de  
Flaxweiler

Ref.: SIS Flax/OH/RB

Betreff: Brandbericht vom 16/11/2009 in Oberdonven

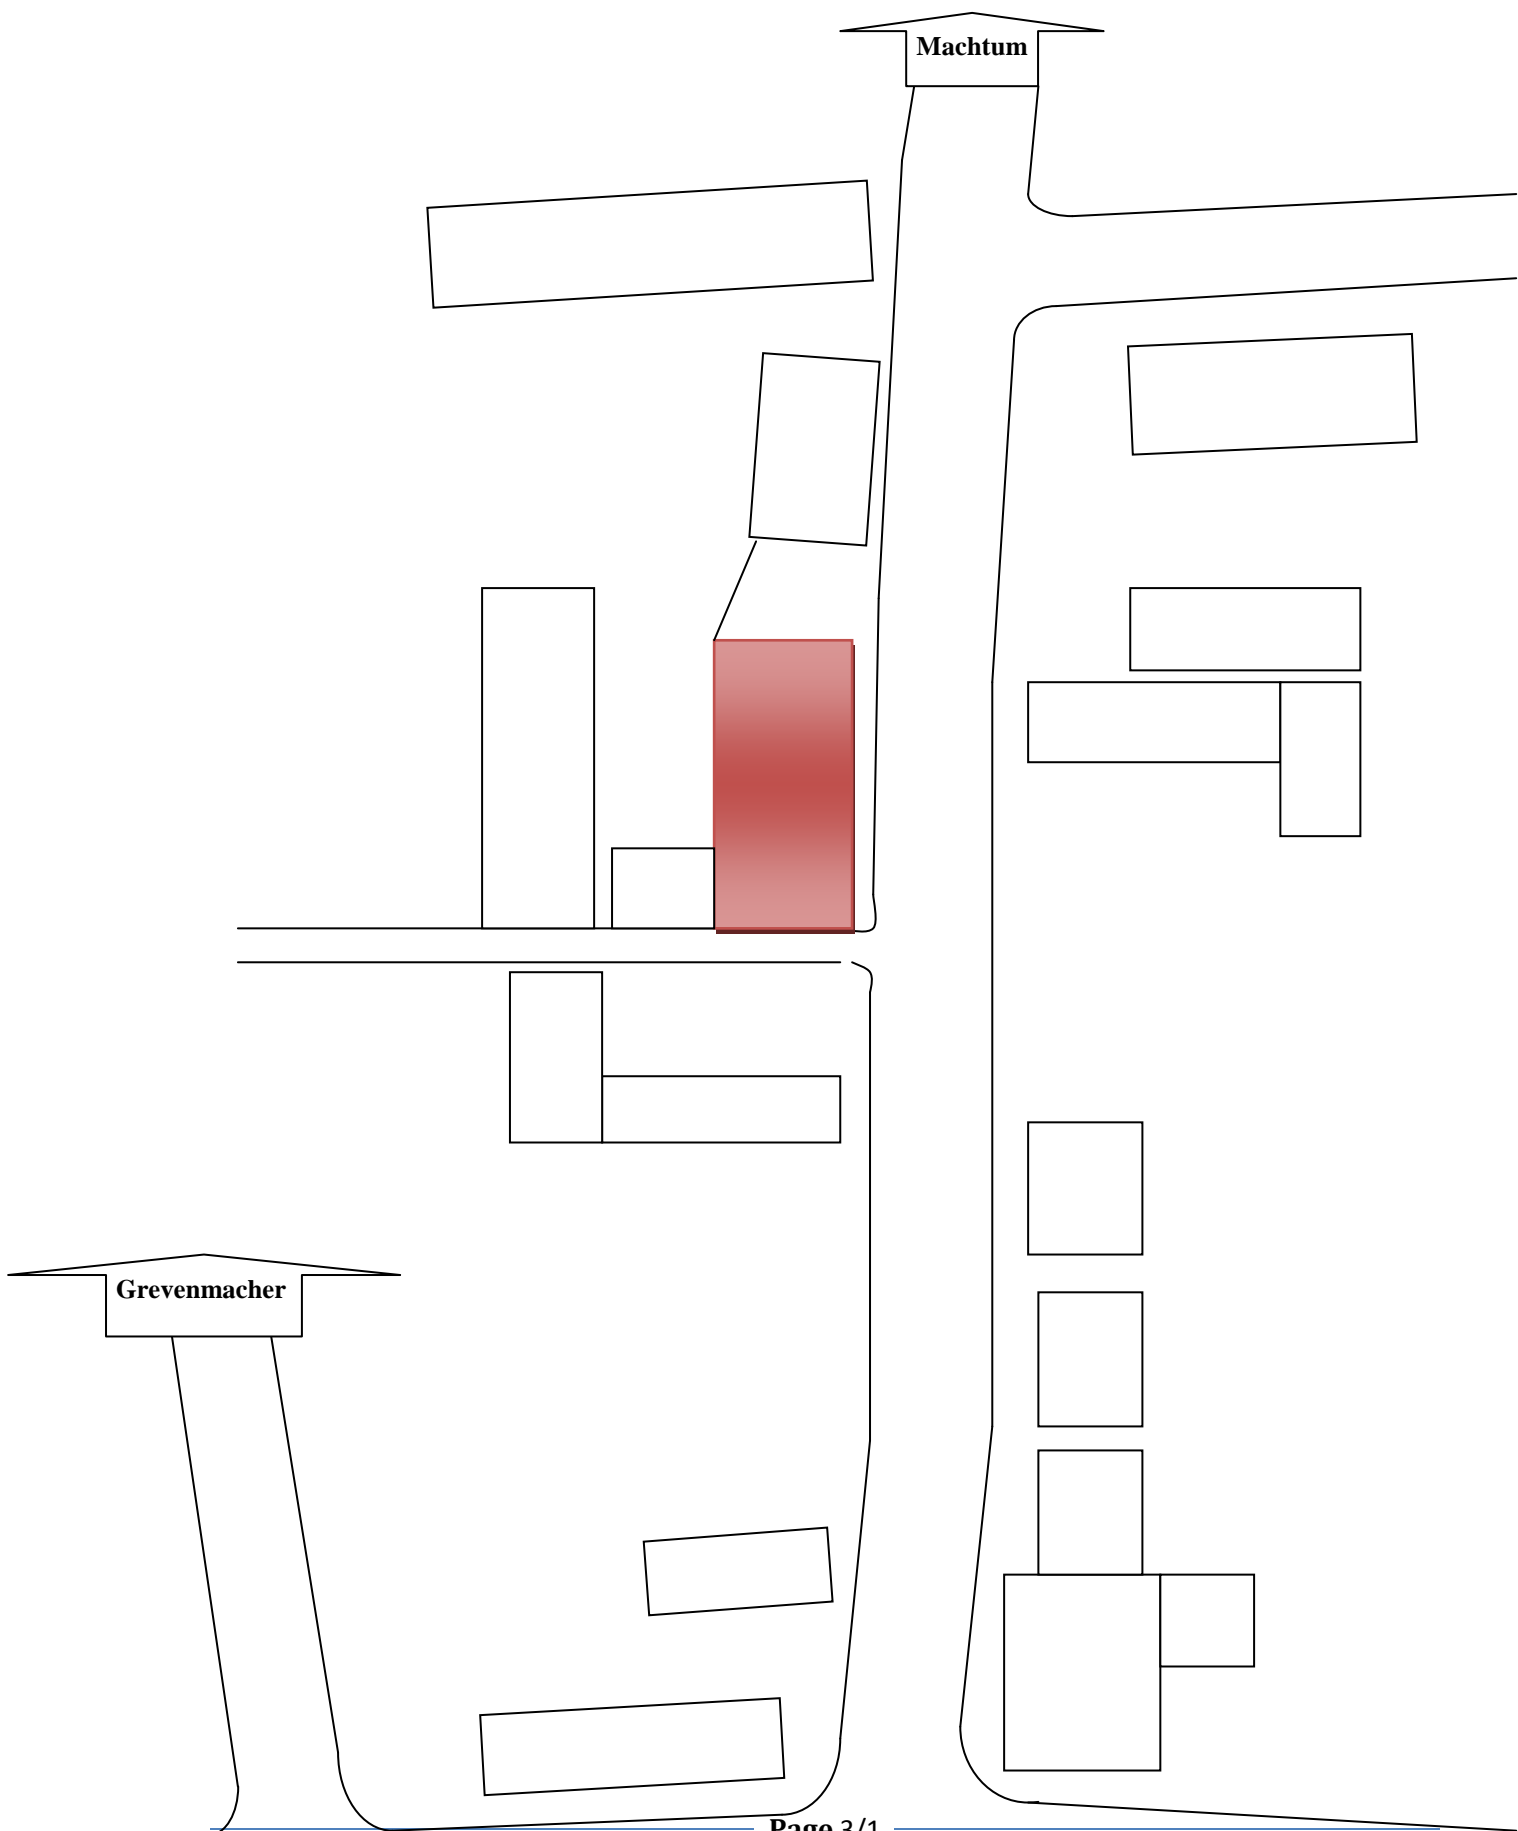
**Skizze:**

Zweistöckiges, ( teilweise dreistöckiges ) landwirtschaftliches Gebäude. Erdgeschoss ist ehemaliger Kuhstall (Deckenhöhe etwa 3m ) welcher als ein Lagerhalle/Autowerkstatt/-garage umfunktioniert wurde, Obergeschoss ist eine frühere landwirtschaftliche Scheune welche ebenfalls als Lagerhalle umfunktioniert wurde, Länge 35m, Breite 15m. Im vorderen Bereich links an einer weiteren kleineren Scheune angebaut. Nichtbrennbare Fertigelementdecke mit Stahlbetonüberdeckung. Beide Geschosse sind über 3 Luken (teilweise verschlossen) miteinander verbunden. Holzdachgebälk mit Eternit bedacht.
