Meldung an www.atemschutzunfaelle.eu

Meldung von Zwischenfällen im Atemschutzeinsatz (Zutreffendes bitte unterstreichen)

3. Datum: 16.11.2009

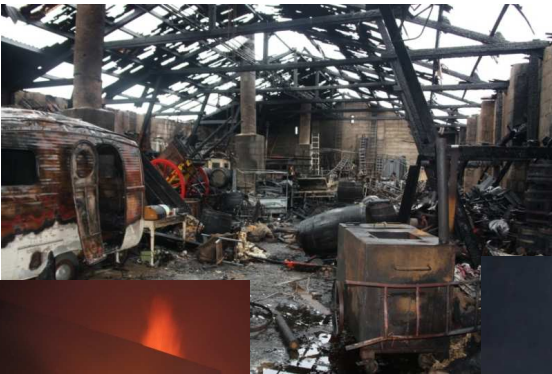
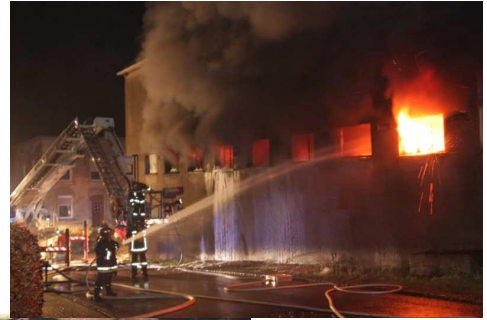
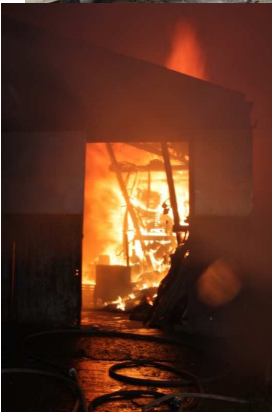
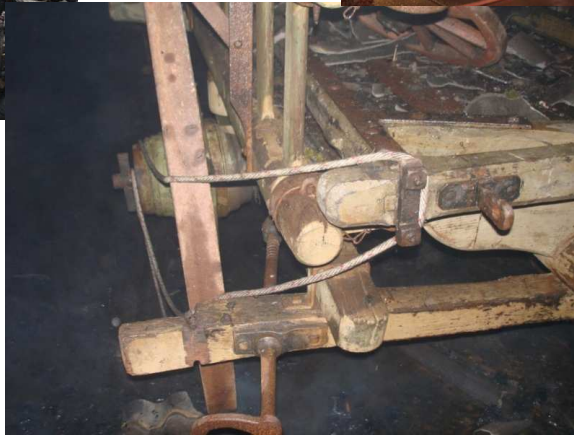
Durch das hin und her bewegen des Lagergutes war der Anfang des Rückzugsweges jedoch etwas verändert und der Truppmann noch immer mit der Sicherheitsleine gesichert. Diese verhedderte sich und der Truppmann konnte nicht weiter. Da der Truppführer jedoch unmittelbar hinter ihm war und die eingetretene Lage sofort erkannte, versuchte er die Leine zu lösen, was jedoch nicht gelang. Zu diesem Zeitpunkt hatte die Feuerausbreitung direkt neben dem Trupp bereits ein bedrohliches Ausmaß angenommen und der Rückweg drohte gefährdet. Mit Hilfe einer Rettungsschere „Typ Einsatzschere Köln“, welche der Truppführer in einem Holster am PA mit sich führte, konnte die Leine durchgetrennt werden und der Rückzugsweg unverzüglich angetreten werden.

Fünf Minuten nach dem Verlassen der Scheune stand diese im Vollbrand.

1. Das Absichern der Trupps durch Sicherheitsleine ist nur zu empfehlen bei kleinen Angriffswegen welche frei von Lagergut sind und ein Verheddern oder Hängenbleiben als gering eingestuft werden kann.
2. Alle PA-Geräte sollen mindestens mit einer Rettungsschere (nach eigener Meinung einem Rettungsmesser vorzuziehen) ausgerüstet sein, welches dem Atemschutzgeräteträger ein schnelles Handhaben ermöglicht.
3. Jeder Atemschutzträger innerhalb eines Trupps soll nach Möglichkeit mit einem Funkgerät ausgerüstet sein.
