## **Neun Menschen, zum Teil über Drehleiter gerettet:**

### **Zusammenfassung:**

### **Bauweise, Aufteilung und Nutzung des Gebäudes**

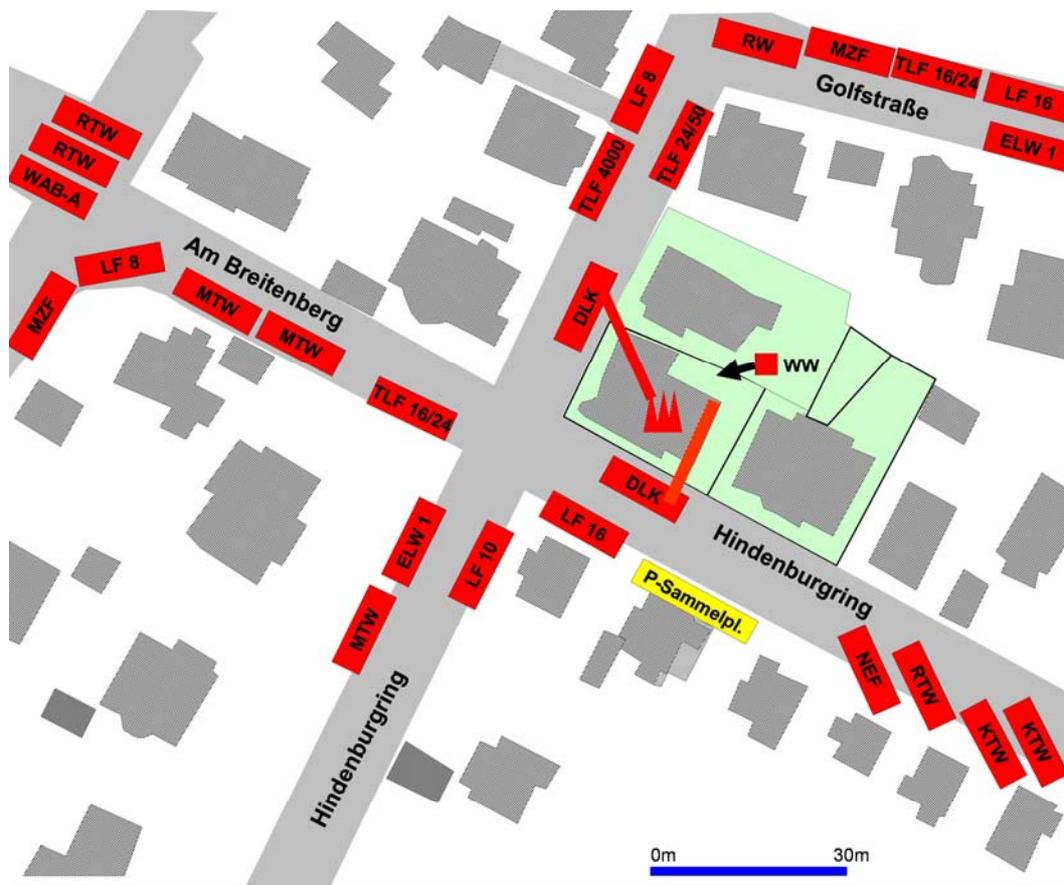
**Lageskizze: Einsatzstelle Hindenburgring 24 (erstellt: Uwe Fricke, 2012)**

Von der Einsatzleitung wurde ein weiterer Löschzug mit Drehleiter aus der Nachbarstadt von der Schwerpunktfeuerwehr Goslar angefordert. In kurzen Abständen erfolgte dann die Alarmierung der Ortsfeuerwehren Bündheim/Schlewecke, Harlingerode und Westerode, sowie des DRK. Der Rettungsdienst rückte aufgrund der MANV-Lage mit mehreren Einsatzfahrzeugen unter der Leitung des Leitenden Notarztes zur Einsatzstelle aus. Es wurde vom Ortsbrandmeister Bad Harzburg die Einsatzleitung übernommen und ein Verletzten und Personensammelplatz in Absprache mit der zuerst eingetroffenen Notärztin festgelegt. Anfänglich war die genaue Anzahl, der im Gebäude gemeldeten Personen nicht klar. Mittlerweile brannte das Gebäude über zwei komplette Etagen und aus dem Dach schlugen meterhohe Flammen. Diese bedrohten zudem das Nachbarhaus, welches nur in einem Abstand von ca. drei bis vier Meter vom Brandhaus entfernt stand. Der Einsatzleiter unterteilte die Einsatzstelle in mehrere Einsatzabschnitte.

Der Einsatzabschnitt I oblag der Ortsfeuerwehr Bad Harzburg, die mit der Menschenrettung und der Brandbekämpfung im Innenangriff und im Außenangriff auf der Gebäudeseite zum Hindenburgring eingesetzt war. Sie wurde durch Atemschutzgeräteträger der Feuerwehr Bündheim / Schlewecke unterstützt, die gemeinsam mit den Bad Harzburger Kräften im Innenangriff tätig waren.

Einsatzabschnitt II oblag der Ortsfeuerwehr Goslar, die eine Riegelstellung zum Schutz des Nachbargebäudes aufgebaut hatte und die Brandbekämpfung auf der Gebäuderückseite durchführte. Des Weiteren oblag diesem Einsatzabschnitt auch der Aufbau einer Löschwasserversorgung von einem nahe gelegenen unterirdischen Löschwasserbehälter (Zisterne mit 100 m<sup>3</sup> Inhalt). Unterstützt wurde der Einsatzabschnitt durch die Feuerwehren aus Bündheim/Schlewecke und Harlingerode.

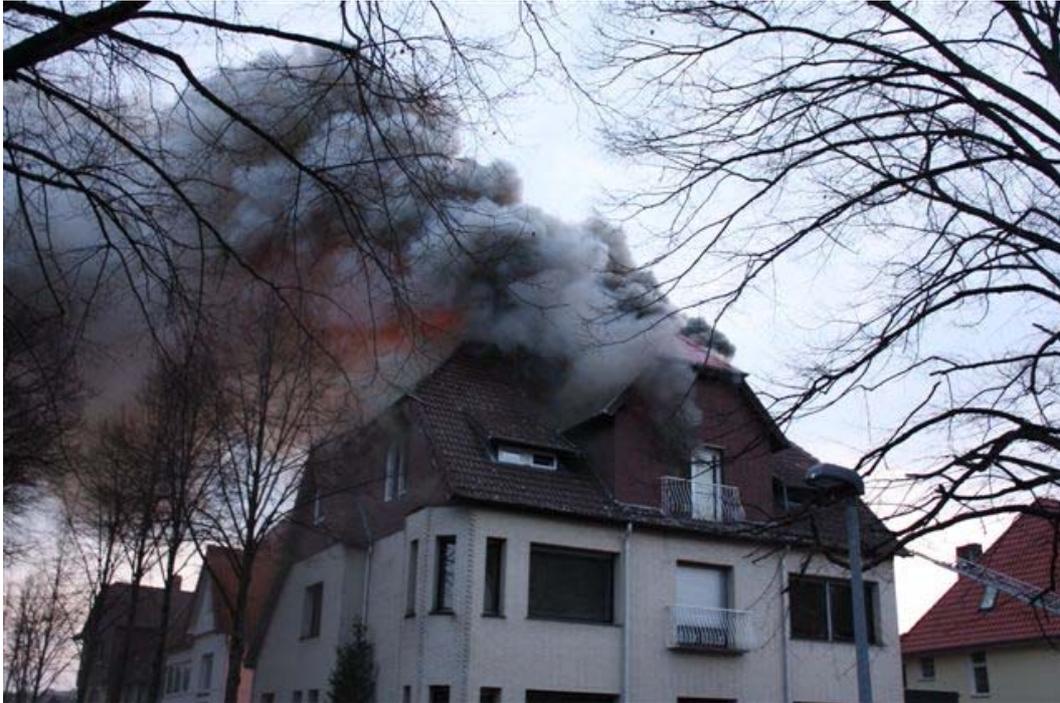
**Bild: 001**

Situation während der Menschenrettung. Die DLK wurde bereits einmal umgesetzt.

Dann gelang es der Drehleiterbesatzung in letzter Sekunde, die Frau vom Dach zu retten. Aber zum Durchatmen war noch keine Zeit, da die Person im ersten Obergeschoss nicht über die Steckleiter gerettet werden konnte, da das Fenster zu klein war, um die Leiter sicher aufzustellen. Mit der Drehleiter wurde dann auch diese Person gerettet. Danach holten die Einsatzkräfte die restlichen Personen von der Terrasse, da deren Rückweg über den Treppenraum nicht mehr möglich war.

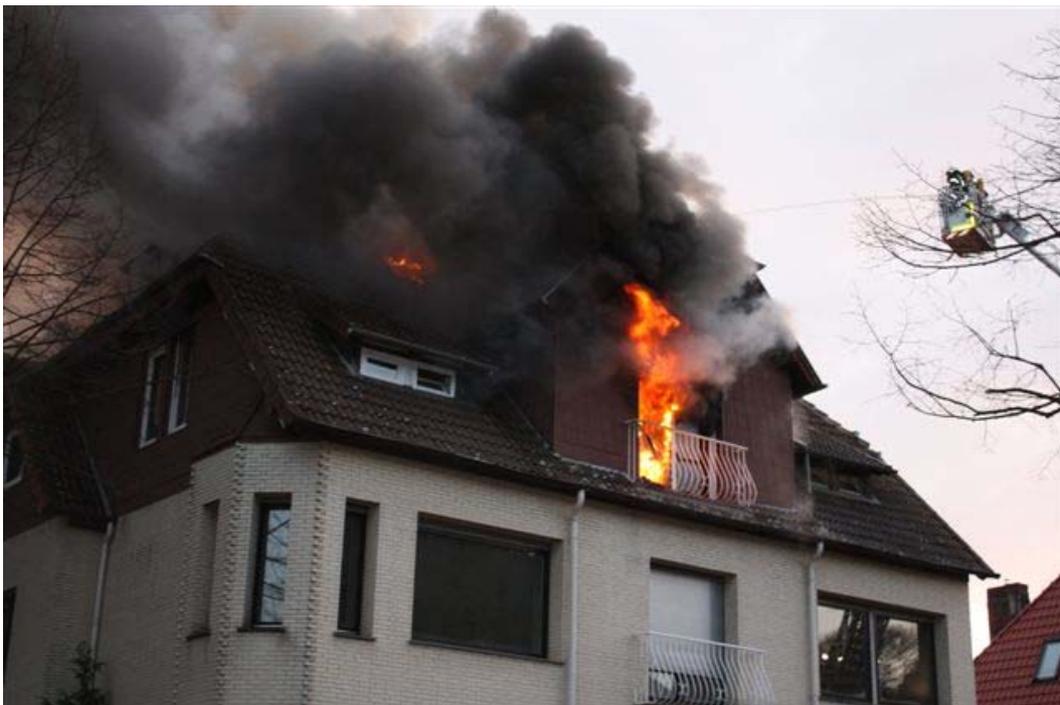
**Bild: 002**

Nach Abschluss der Menschenrettung und Abbruch des Innenangriffes konnte der Brand nur noch defensiv von außen bekämpft werden.

Nachdem das Feuer immer weiter um sich griff, musste aufgrund der nicht mehr vorhandenen Treppe und der enormen Hitze der Innenangriff abgebrochen werden. Die eingesetzten Trupps wurden zurückgezogen. Das Feuer konnte anschließend nur noch defensiv von außen bekämpft werden. Ein Feuerwehrmann wurde durch herabfallende Trümmer beim Innenangriff leicht an der Schulter verletzt.

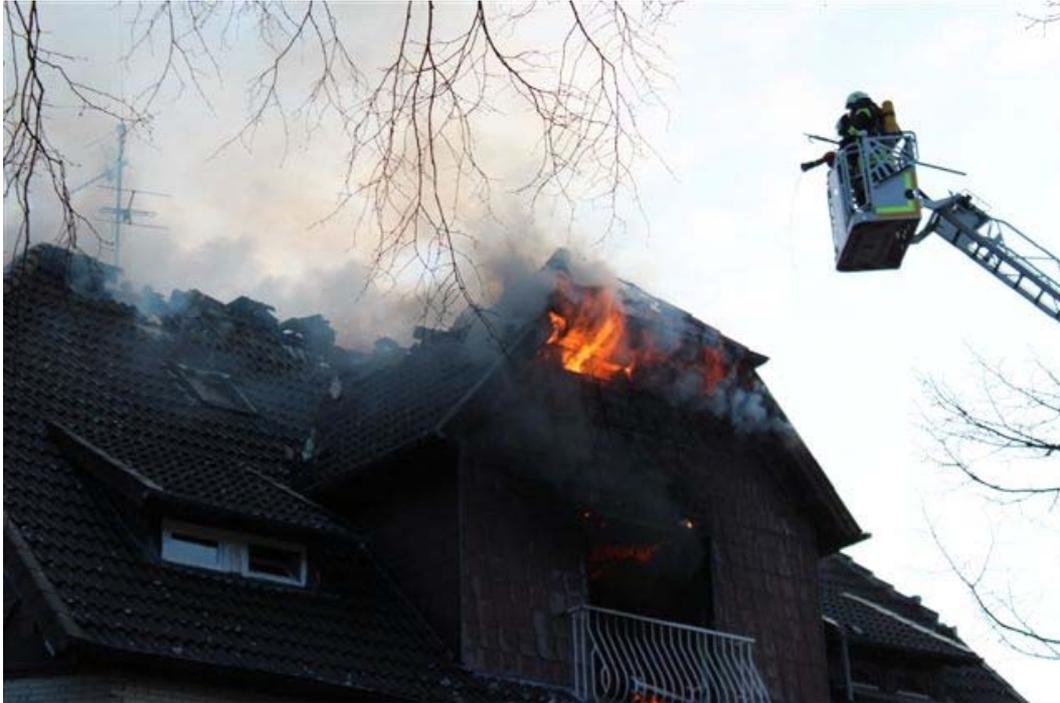
**Bild: 003**

Die Flammen zerstören das gesamte Obergeschoss, einschließlich Dachstuhl.

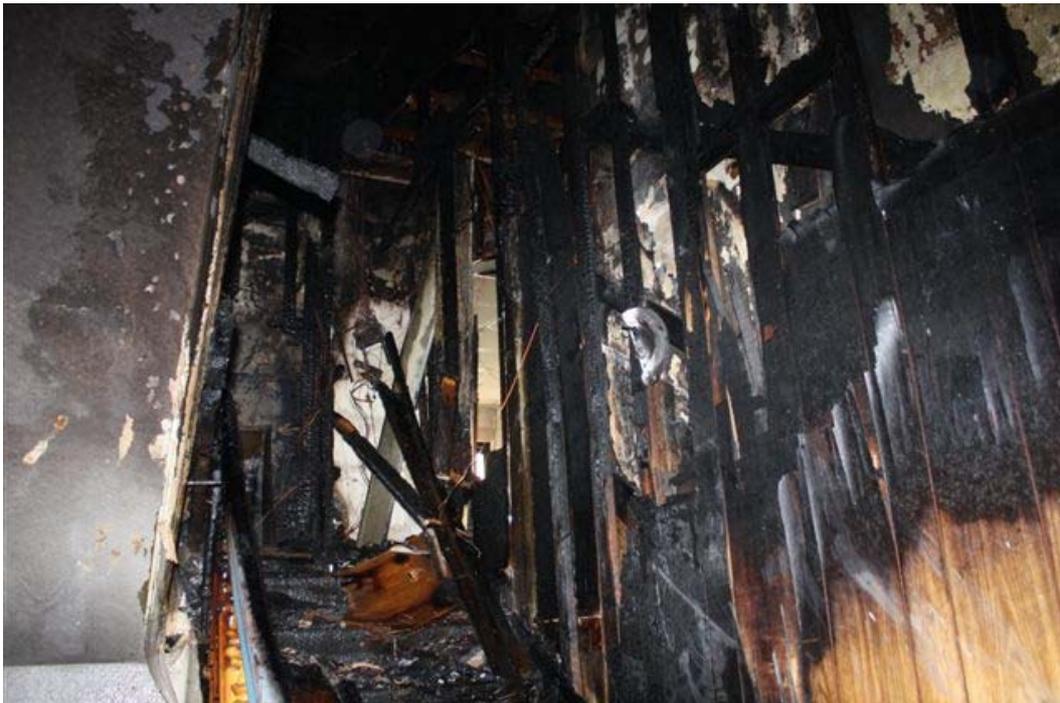
**Bild: 004**

Die Abbildung zeigt den stark durch den Brand beschädigten Treppenraum vom Erdgeschoss zum ersten Obergeschoss. So stellte sich die Situation auch schon kurz nach dem Eintreffen der ersten Kräfte dar.

Nach weiteren Metern musste der Trupp jedoch mit Schrecken feststellen, dass ein Teil der Treppe im zweiten Obergeschoss bereits vollkommen in sich zusammengestürzt war. Ein weiteres Vorgehen nach oben war nun unmöglich geworden. Zeitgleich musste der Trupp feststellen, dass eines der beiden C- Strahlrohre vermutlich aufgrund eines Schlauchplatzers ausgefallen war.

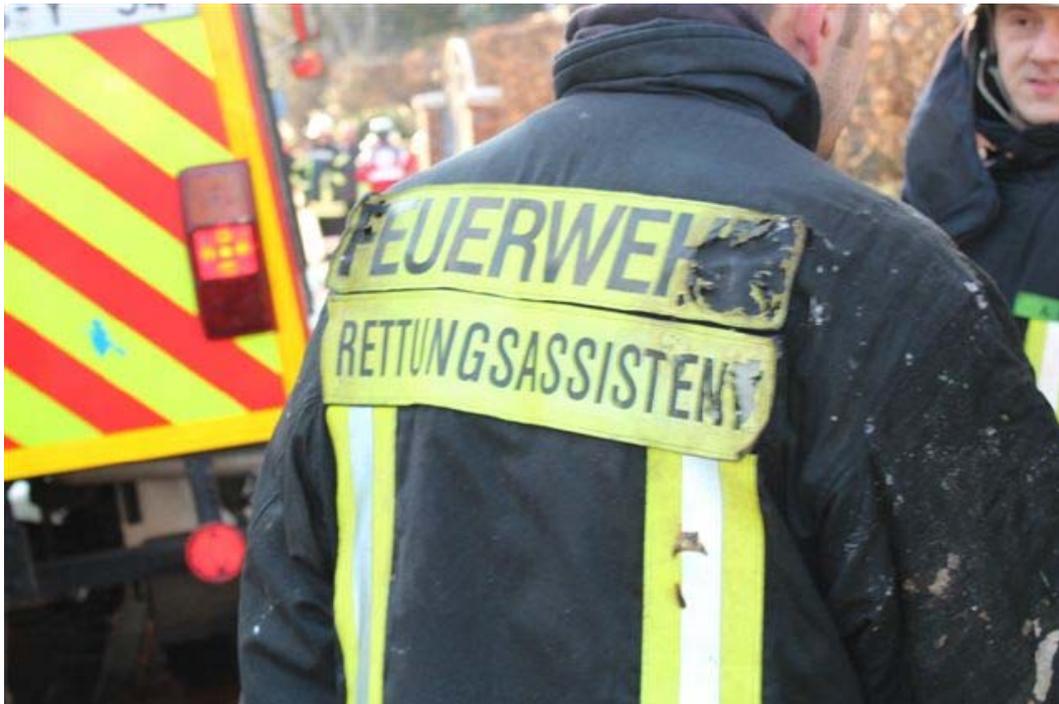
**Bild: 005**

Durch die enorme Wärme im Treppenraum wurden die Einsatzjacken der Innenangriffstrupps beschädigt.

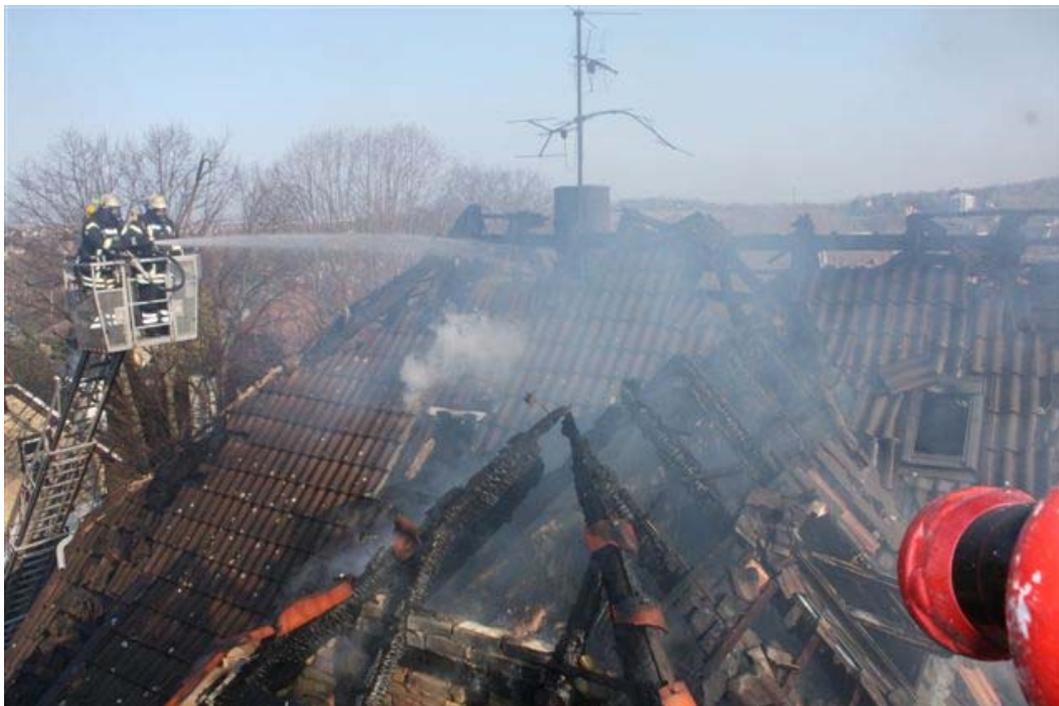
**Bild: 006**

Aus dem gekippten Dachfenster rechts unten am Bildrand konnte sich eine junge Frau in letzter Sekunde auf das Dach retten, dort wurde sie dann von der Feuerwehr über die DLK gerettet.

Das alles passiert in wenigen Sekunden. Dem sehr erfahrenen Gruppenführer erschien es aber beinahe unmöglich, dies alles fast gleichzeitig abzuarbeiten. Die Frau im Dachgeschoss hatte sich inzwischen weit aus dem Fenster gelehnt. Massiver Rauch quoll pulsierend mit starkem Druck aus dem Dachfenster, als die Drehleiter um die Ecke fuhr. Noch mal wurde die Frau über ein Megaphon darüber informiert, dass sie jetzt gerettet wird. Nachdem der Gruppenführer einen Moment später wieder nach der Frau schaut, war sie vom Fenster verschwunden. In diesem Moment dachte der Gruppenführer, dass er mit seiner Mannschaft zu spät kommt und der Frau wohl nicht mehr helfen kann, da offensichtlich das Feuer schneller war. Und dann tauchte sie plötzlich wieder auf. Sie saß jetzt in dichten Rauch gehüllt auf dem Dach. Unter ihr brannte der gesamte Dachstuhl. Die Drehleitermannschaft fuhr gerade hinauf zum Dachfenster, als der Gruppenführer die Frau wieder sah. Er positionierte den zuvor schon in Stellung gebrachten Sprungretter, damit die Frau, sollte sie vom Dach stürzen, noch eine kleine Chance hat.

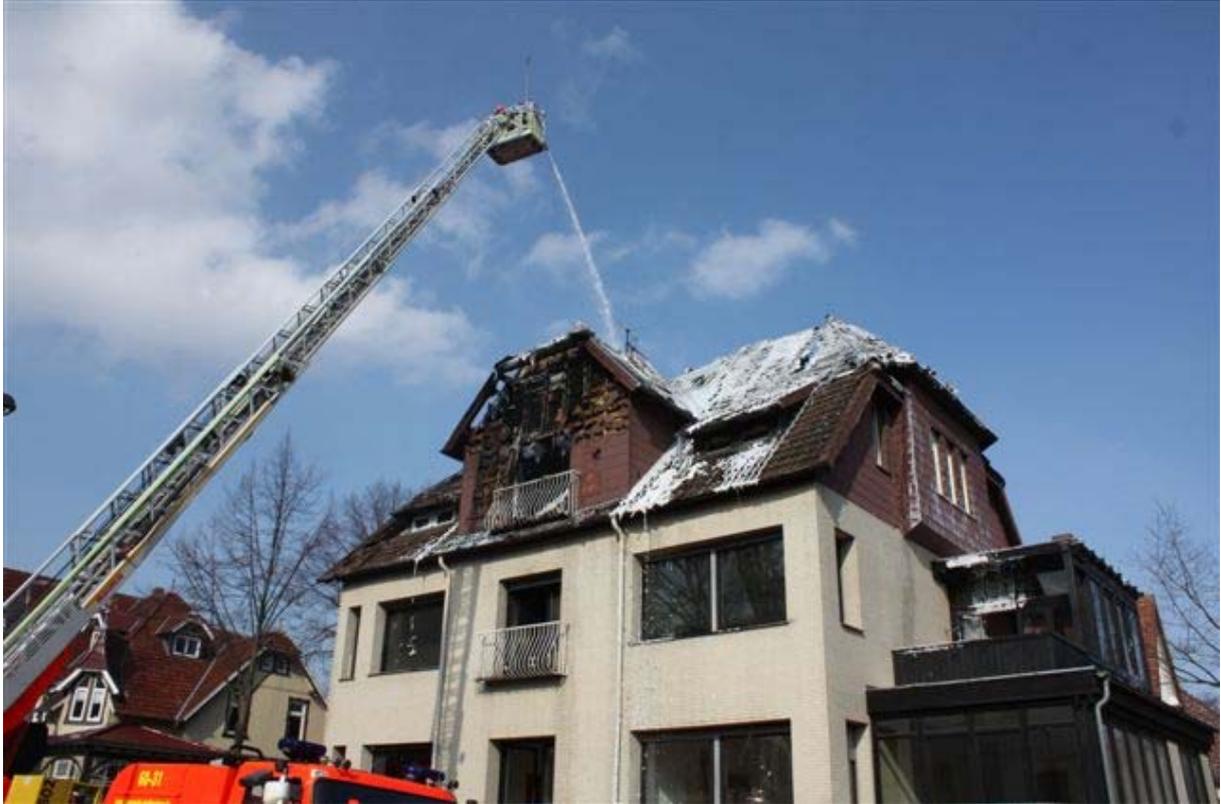
**Bild: 007**  
Beginn des Schwerschaumeinsatzes von den beiden Drehleitern aus.

Aufgrund der Objektgröße war es mehrfach erforderlich, dass die Standorte der Drehleitern verändert werden mussten. Gegen Mittag hin, entschloss sich die Einsatzleitung, Schwertschaum für die Brandbekämpfung der unzugänglichen Obergeschosse einzusetzen. Über die beiden Drehleitern wurde daraufhin ein umfangreicher Schaumeinsatz eingeleitet. Es wurde annähernd 300 Liter Schaummittel und fast 100.000 Liter Löschwasser eingesetzt. Das Gebäude war aber leider nicht mehr zu retten, die Feuerwehr musste sich auf die Menschenrettung und den Schutz der Nachbargebäude letztendlich beschränken. Der Brand verursachte eine enorme Rauchsäule, die schon auf der Anfahrt der ersten Kräfte von weit außerhalb der Stadtgrenzen sichtbar war.

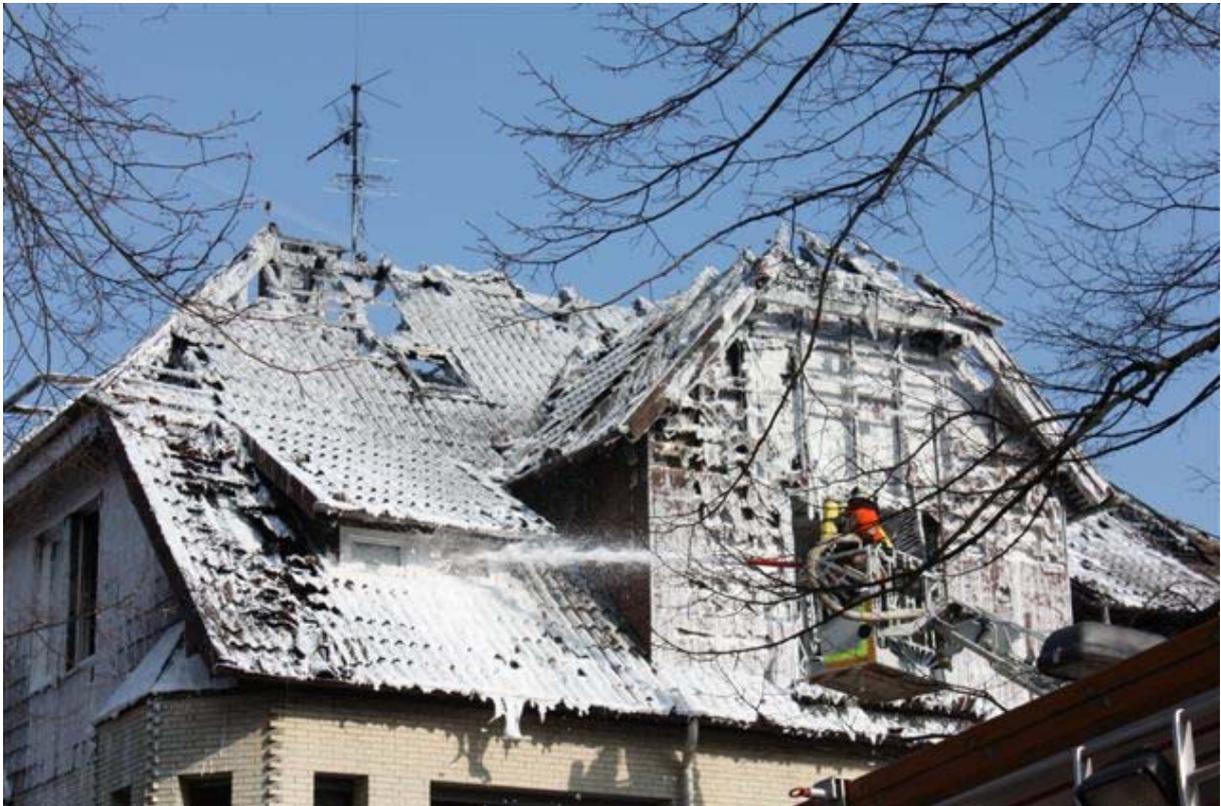
**Bild: 008**  
Schwerschaumeinsatz
